Archeologisch vooronderzoek Kerkdreef (Vichte, gem. Anzegem, prov. West-Vlaanderen)

Janiek De Gryse en Tom Boncquet

| Prospectie | |
| Vergunningsnummer: | 2011/122 |

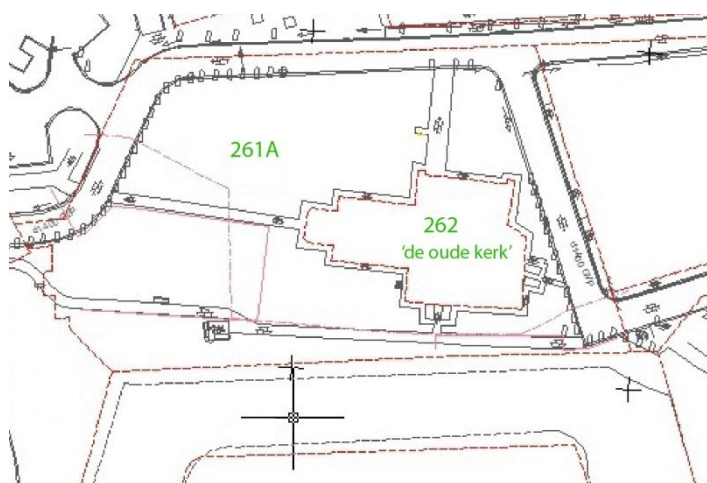
Fig.2. Situering van de kadastrale gegevens waarbinnen het projectgebied valt. De geplande riolering komt ten zuiden van de kerk op perceel 261A. (Met dank aan Gemeente Anzegem voor het leveren van het kaartmateriaal)

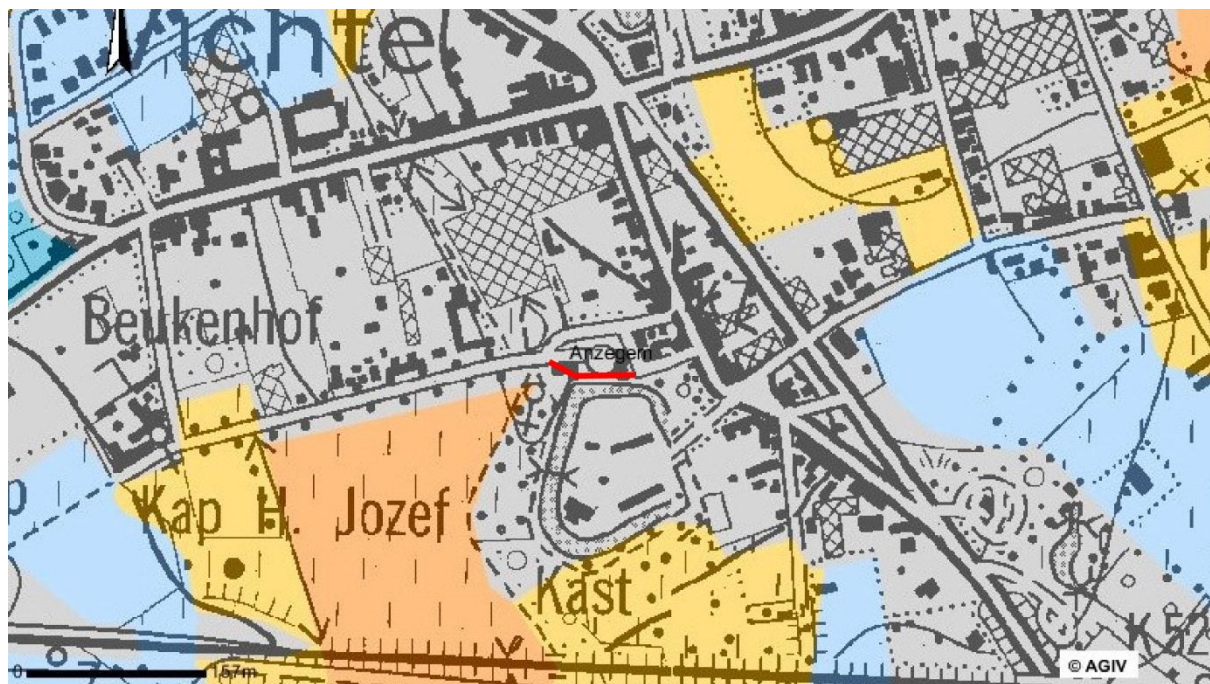
Fig.3. Weergave van de projectzone op de bodemkaart van België (www.agiv.be)

Aangezien het projectgebied binnen de grenzen van Vichte gelegen is wordt het op de bodemkaart beschreven als bebouwd². De omliggende gronden staan echter gekarteerd als matig natte tot natte zandleembodem zonder profiel (de gele en oranje zones op Fig. 3). Tijdens het stratigrafisch onderzoek kon vastgesteld worden dat de bodem bestaat uit zand op een kleisubstraat.

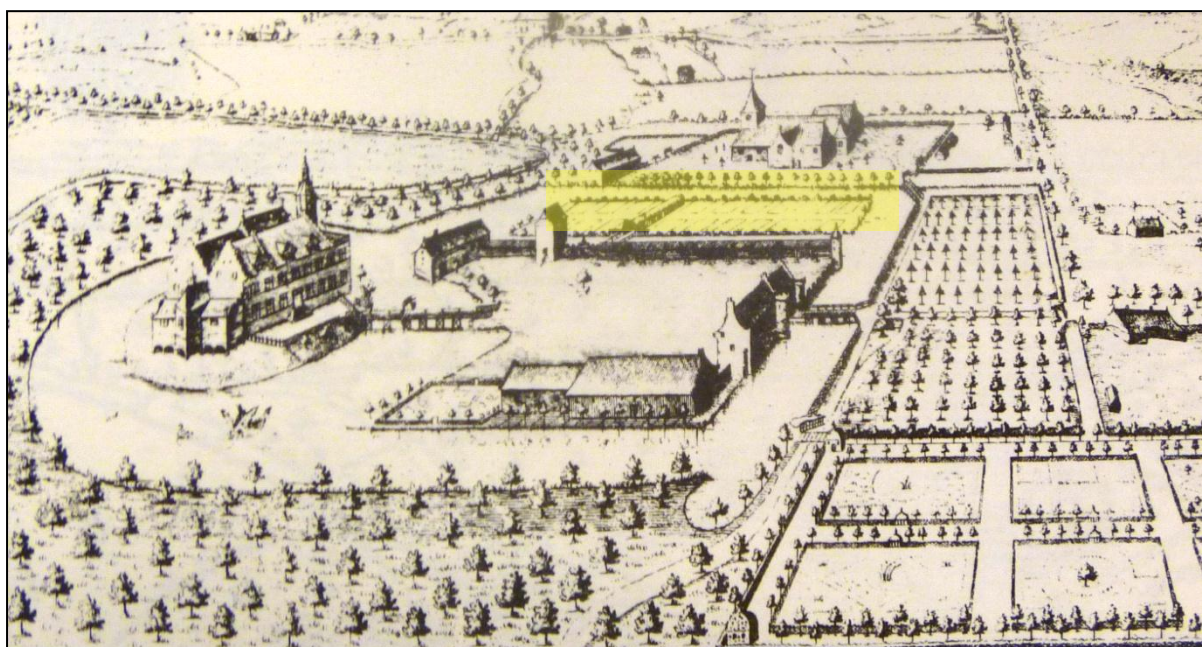
Fig.4. Extract uit de gravure uit Flandria Illustrata van Sanderus. Het onderschrift luidt: “Het hof van Vichte”. (Afbeelding uit: Sanderus A., *Verheerlykt Vlaandre [...] deel 2, boek 2*, Leyden, Rotterdam en 's Gravenhage, 1735, figuur n°2.)

Bekijken we specifiek de plaats waar de riolering min of meer zou komen – op Fig.4 aangeduid met een geel transparant kader – dan bemerken we links daarvan een langwerpige constructie met een

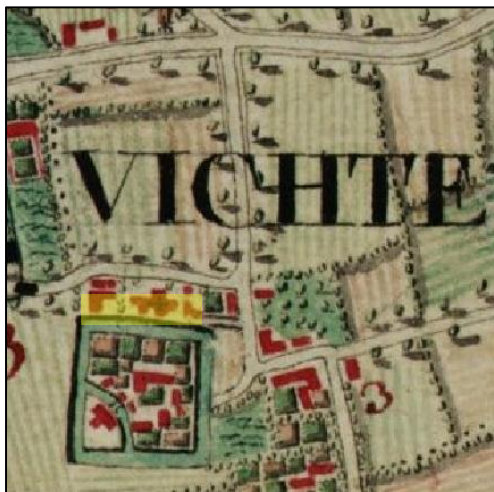
Figuur 5 toont een extract uit dit blad, waarbij het projectgebied opnieuw met een geel transparant kader is aangeduid.

Het castrale complex wordt op de kabinetskaart met een groot vierkant aangeduid. Een markant verschil met de gravure van Sanderus is echter dat de omgrachting ten zuidwesten van de kerk eveneens vierkant is én dat de kleine tuin hier wel is opgenomen binnen de omgrachting van het neerhof.

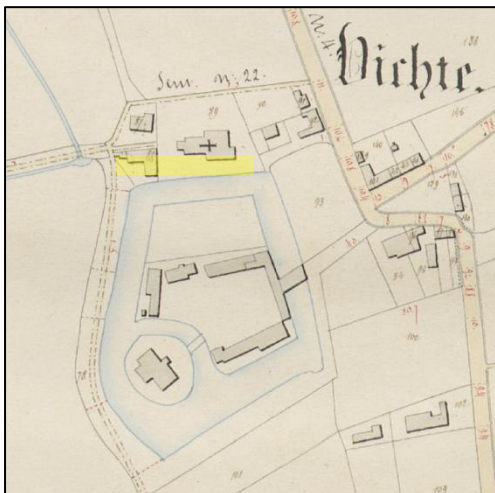
Fig.6. Extract uit de Atlas der Buurtwegen (www.giswest.be)

De Atlas der Buurtwegen – ongetwijfeld een onderkende bron om het cartografisch verleden te bestuderen – verzamelt alle buurtwegen die toen bekend waren. Ondertussen is deze atlas volledig aangepast aan de huidige situatie, maar de oude versie is nog digitaal te raadplegen via Giswest. Ook in figuur 6 is het projectgebied bij benadering met een geel transparant kader aangegeven.

De situatie die we hier zien afgebeeld ter hoogte van het projectgebied is min of meer dezelfde als die op de Ferrariskaart: er toont zich bebouwing zowel rechts als links van de kerk. Het beeld van de verschillende gebouwen binnen het kasteeldomein is wel een stuk overzichtelijker. Ook zien we dat de omgrachting ten zuidwesten van het kasteel – net zoals bij gravure van Sanderus – afgerond is en daarmee geen zuiver vierkant vormt, maar eerder een trapeziumvorm aanneemt.

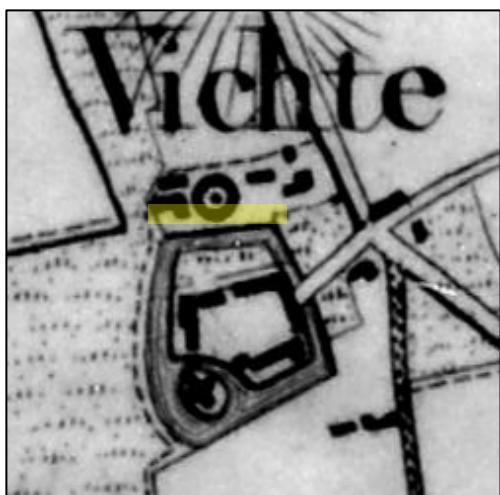
Fig.7. Extract uit de Carte topographique de la Belgique. Avelghem, blad 7-14. (KBR)

Philippe Vandermaelen gaf tussen 1846 en 1854 de topografische kaart van België uit op schaal 1:20000. Bij de opmaak van deze zwart-witkaart is er bijzondere aandacht geschonken aan de afbeelding van het weggennet en de bewoning terwijl het landgebruik slechts zeer algemeen werd aangegeven.⁷⁶ Het projectgebied is weergegeven in het geel.

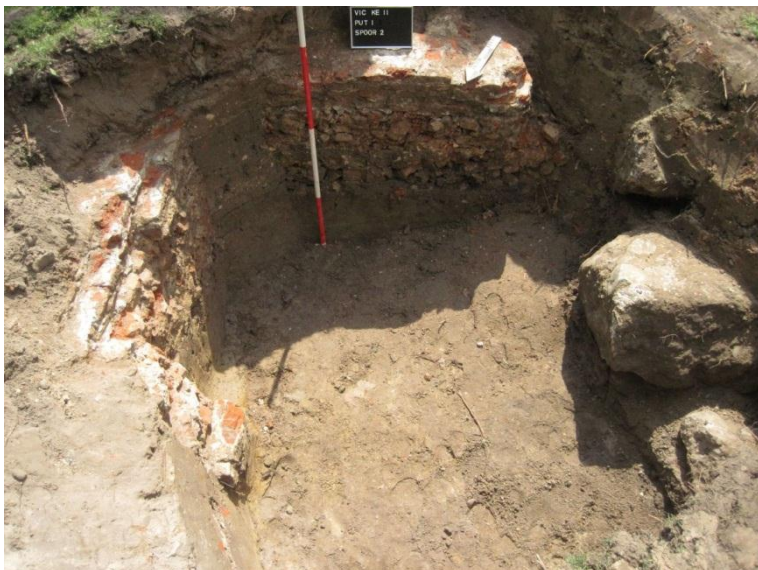
Fig.9. Overzicht op proefput 1

In proefput 1 kwamen aan de oost- en westzijde op ongeveer 40 cm onder het maaiveld (ca. 18,72 meter TAW) enkele vrij recente muren aan het licht. Het gaat om twee muren, s1 en s2 (Fig.10 en 11), die opgebouwd zijn uit rode bakstenen met een harde kalkmortel op een puinfundering. De fundering bestaat uit puin van muren met een oudere (zachtere) kalkmortel. Omwille van de slechte bewaringstoestand van de muur konden geen baksteenformaten achterhaald worden. Van muur s1 en s2 waren ongeveer vijf baksteenlagen bewaard en de puinfundering liep tot ongeveer 17,89 meter TAW door. Door de gelijkende opbouw en hun ligging kan gesteld worden dat s1 en s2 behoren tot dezelfde structuur. Aan de noordzijde van s1 maakte de puinfundering opnieuw een hoek in westelijke richting. Het opgaand muurwerk was hierbij niet bewaard. Ook aan het meest westelijke uiteinde van s2 was het opgaand muurwerk uitgebroken en bleef enkel een deel van de puinfundering bewaard. Aan de zuidzijde van s2 was nog de aanzet te zien van een muur (s3) met een kleinere dikte dan de andere twee muren. De vraag of s3 in verband is gebouwd met s2 of dat deze uit een latere fase afkomstig is kon tijdens het vooronderzoek niet beantwoord worden. Deze muurrestanten kunnen wellicht in verband gebracht worden met de gebouwen die op deze plek stonden en gedurende de jaren '70 van de 20^{ste} eeuw gesloopt werden.

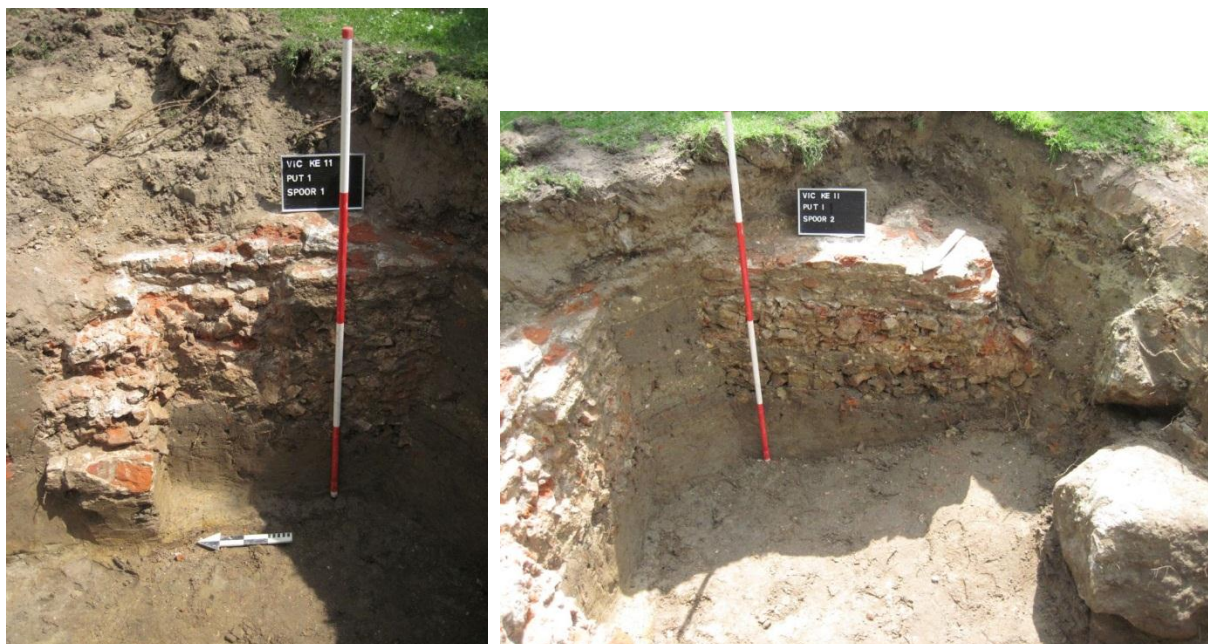
Fig.10 en 11. Muurrestanten s1 (links) en s2 en s3 (rechts)

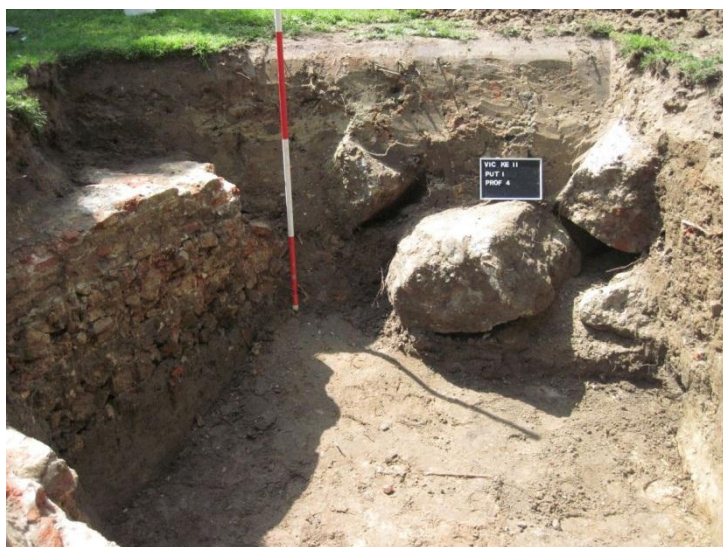
In de westelijke hoek van proefput 1 werd een grote verstoring aangetroffen (Fig.12). Het gaat om enorme betonbrokken. Deze verstoring is verantwoordelijk voor de westelijke uitbraak van s2. De onderkant van de verstoring ligt op ongeveer 17,80 meter TAW. Waar deze brokstukken vandaan komen, is onduidelijk. Waarschijnlijk zijn ze gebruikt om een put te dempen na de sloopwerken van de bebouwing op deze site.

Fig.12. De recente verstoring aan de noordwestzijde van proefput 1

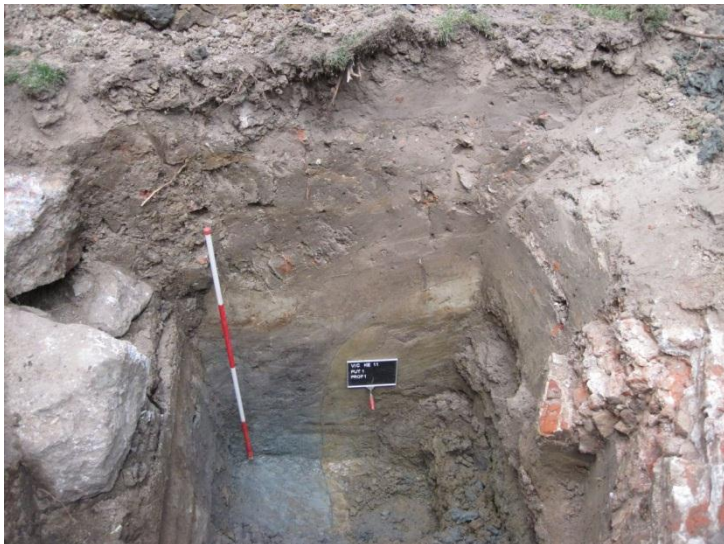
Bij het verdiepen van de put werd vanaf ca. 17,36 meter TAW een scherpe noordwest-zuidoost lopende aflijning duidelijk zichtbaar. In profiel 1, aan de noordwestzijde van de put, werd duidelijk dat het om de noordoostelijke rand van een gracht ging met een heel rechte insteek (Fig. 13 en 14). De gracht bleek al te beginnen rond 17,81 meter TAW en kon onderzocht worden tot ca. 16,29 meter

TAW. De onderkant van de gracht werd niet bereikt, aangezien de diepte van de geplande werkzaamheden eerder bereikt werd. De onderste vullingspakketten van de gracht bestonden uit heterogeen grijze zandige klei met lenzen blauwe klei met roestvlekjes en houtskoolbrokjes, met daaronder (vanaf ca. 16,73 meter TAW) een vrij homogeen pakket van blauwe gereduceerde sterk zandige klei.

Fig.13. Profiel 1 in proefput 1

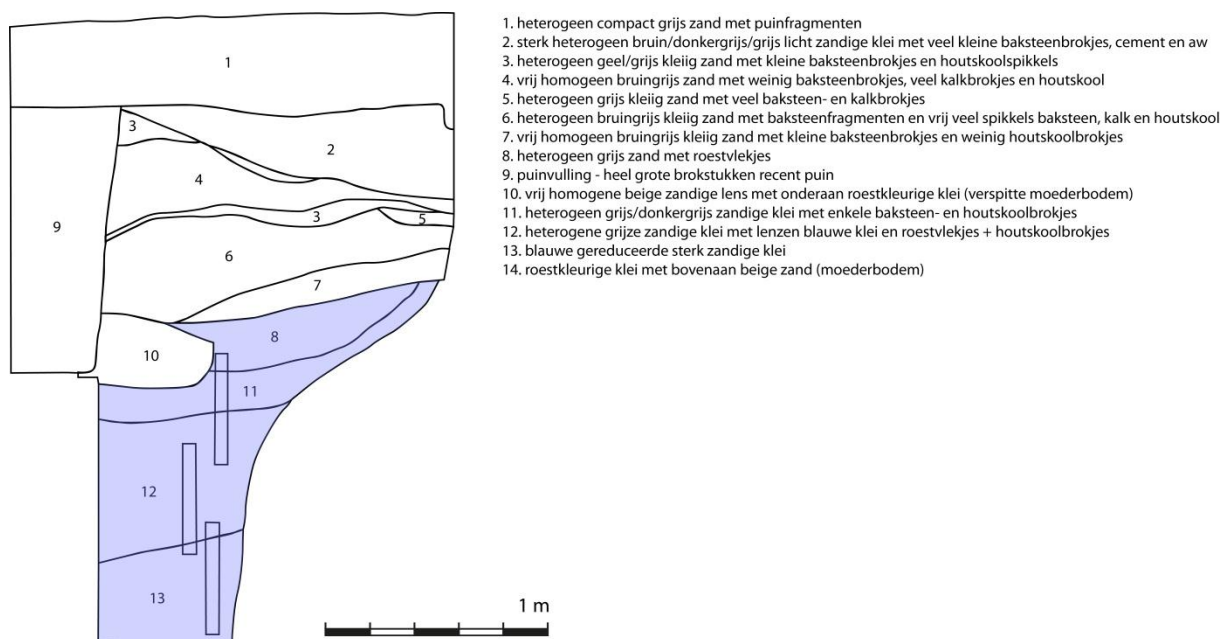
Fig.14. Profiel 1 van proefput 1 met de aanzet van de gracht (in blauw weergegeven)

De moederbodem bestaat uit een pakket beige kleurig zand bovenop roestkleurige klei en werd bereikt vanaf ca. 17,91 meter TAW, of ongeveer 1,20 meter onder het maaiveld.

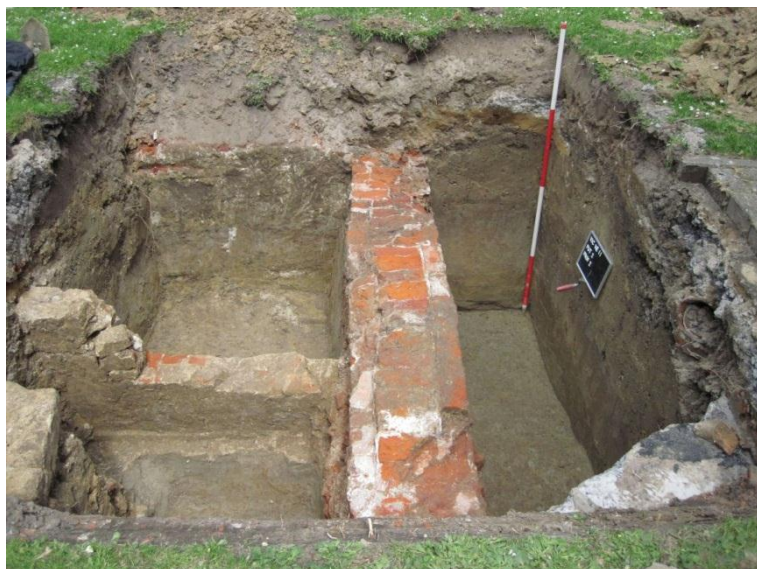
Fig.16. Overzicht op proefput 2

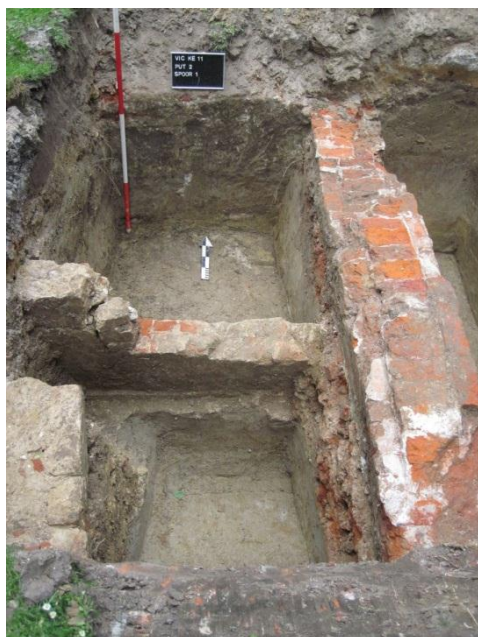
In proefput 2 kwamen opnieuw enkele muren tevoorschijn die wellicht kunnen gelinkt worden aan de bebouwing op de site die recentelijk werd gesloopt (Fig.17). Twee muren, s1 en s2, kwamen op ongeveer 18,85 meter TAW tevoorschijn, of ongeveer 0,6 meter onder het maaiveld. S1 bestond uit

donkerrode bakstenen met recente kalkmortel en was aan de zuidzijde bezet met een laag cement. De onderkant van s1 werd op ca. 17,85 meter TAW teruggevonden zonder een duidelijke aanwijzing voor een vloerniveau, terwijl de bezetting eerder zou kunnen duiden op een binnenruimte. Muur s2 was opgebouwd in rode en oranje bakstenen met een harde witte kalkmortel en rustte op een brede puinfundering. De muur had een dikte van twee baksteenlengtes en er waren ongeveer vijf baksteenlagen bewaard. De bakstenen hadden een afmeting van 21x10x5,5 cm. De onderkant van de puinfundering bevond zich op ca. 18,15 meter TAW. Beide muren komen samen tegen de noordelijke rand van de put, maar door het feit dat s1 zich in profiel 1 bevindt kon niet vastgesteld worden of beide muren in verband waren opgebouwd. Het verschil in opbouw van beide muren insinueert een verschillende fasering.

Fig.17. Zicht op s1 (achteraan) en s2 (rechts)

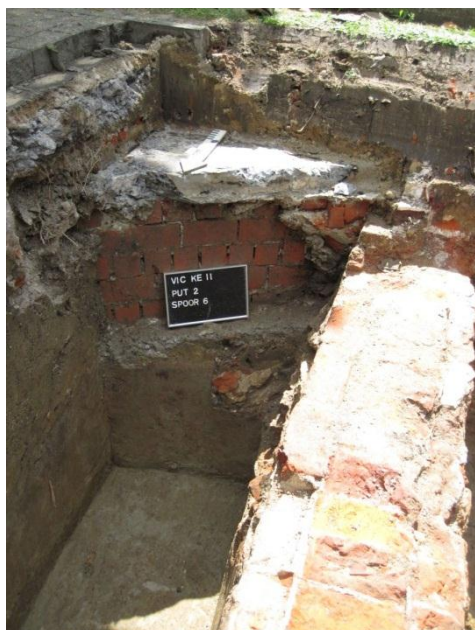
In de zuidoosthoek van de put werd een recente structuur (s6) aangesneden die een zuidwest-noordoost oriëntatie kent (Fig.18). De structuur bestaat uit een muur van ongeveer 0,5 meter hoog in snelbouwbaksteen met boven en onder de muur een laag beton. De laag beton die de muur afdekt was bedekt met teermatten en werd reeds op ca. 19,09 meter TAW of 0,4 meter onder het maaiveld aangetroffen.

Fig.18. De recente verstering s6

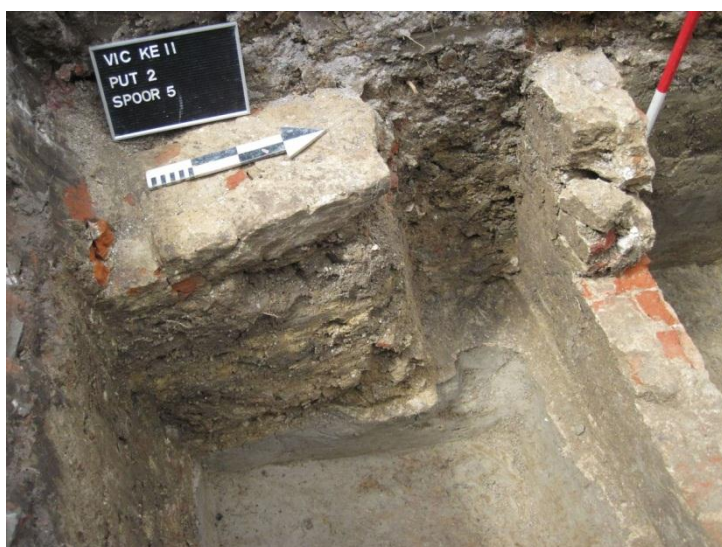
In de zuidwesthoek van de put werd een muurrestant (s5) herkend op ca. 18,95 meter TAW (Fig.19). Het betreft een muur in rode baksteen met zachte beige kalkmortel, waarvan slechts twee lagen bewaard waren. De noordzijde van de muur was volledig weggebroken.

Fig. 19. Zicht op s5

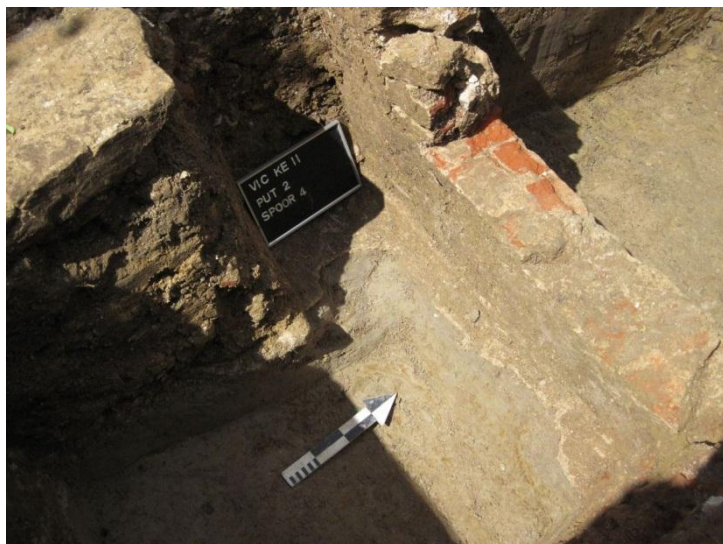
Centraal werd ten oosten van s2 op een dieper niveau een oost-west verlopende muur aangetroffen (s3), die was opgebouwd uit rode bakstenen met zachte beige kalkmortel (Fig.20). De muur had een breedte van slechts één baksteenlengte en was aan zuidzijde bezet. Aan het oostelijke uiteinde was s3 uitgebroken voor de aanleg van s2. Dit geeft een relatieve datering aan de muur ten opzichte van s2. De opbouw en de gebruikte kalkmortel duiden ook op een oudere datering van s3 ten opzichte van s2. Ten zuiden van s3 werd op ca. 18,14 meter TAW een vloerrestant gevonden (s4). Het bestond uit een laag kalkmortel die reeds grotendeels verdwenen was. Wellicht gaat het hier om de fundering waarop de eigenlijke vloer oorspronkelijk was ingebed. Boven s4 kwam een vrij dik puinpakket voor,

terwijl onder de vloer een grijsblauw zandig pakket werd aangetroffen. De vloer was dus rechtstreeks op de moederbodem aangelegd. S3 en s4 maakten dus deel uit van een kelderruimte die zich ten zuiden van s3 bevond. S3 werd uitgebroken voor de aanleg van s2, maar ten oosten van s2 werd geen vervolg van s3 aangetroffen. Hieruit kan afgeleid worden dat de oostelijke grens van de kelderruimte wellicht op dezelfde plek lag als waar s2 zich bevindt en dat s2 dus een mogelijke herzetting is van die muur.

Fig.20. Zicht op de binnenzijde van de kelderruimte tussen s3 en s4

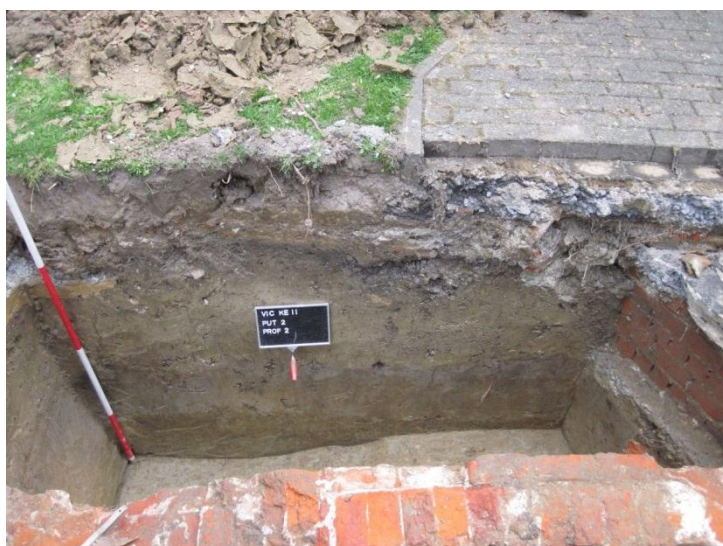
Bovenaan in profiel 2, aan de oostzijde van proefput 2, werden nog twee restanten van een oudere riolering gevonden. Verder werden de profielen gekenmerkt door een horizontale gelaagdheid die waarschijnlijk kunnen gelinkt worden aan de nivellering van het terrein na de afbraakwerken. De moederbodem werd ook vrij snel bereikt, namelijk op ca. 18,42 TAW of ongeveer 1,1 meter onder het maaiveld.

Fig.21. De profielopbouw in profiel 2 (proefput 2)

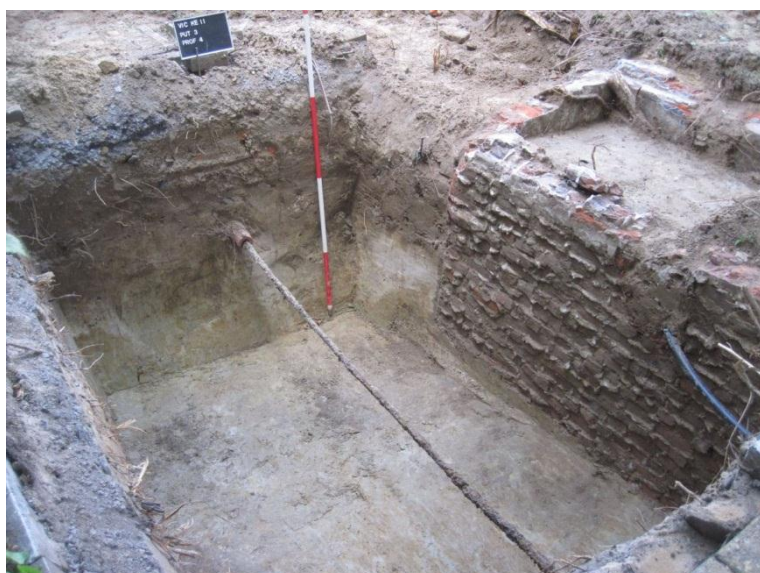
Fig.23. Overzicht op proefput 3

Proefput 3 bevond zich ter hoogte van de westbeuk van de oude kerk. Aan de noordelijke zijde werd op ca. 19,38 meter TAW, of op ongeveer 0,1 meter onder het maaiveld een bakstenen structuur aangetroffen. Het gaat om een smalle rechthoekige structuur met een binnenwerkse breedte van ca. 0,75 meter en een onderzochte lengte van ca. 2,20 meter die zich oost-west situeert. Hij is opgebouwd uit paarse en oranje-rode bakstenen met afmetingen van 20,5x9x5 cm met cementmortel, wat een datering in de 19^{de} eeuw of zelfs 20^{ste} eeuw suggereert. De structuur was aan de binnenzijde bezet met een laag cement met daarop een laagje kalkwitsel. Bovenaan was duidelijk een trapvormige uitsparing van een halve baksteenlengte rondom vrijgehouden, die eveneens bezet was. Dit wijst op de aanwezigheid van een deksteen. De structuur was over ongeveer 1,5 meter bewaard, wat de volledige hoogte van de structuur behelst. De afmetingen en de ligging van de structuur doen vermoeden dat het hier om een vrij recente grafkelder gaat.

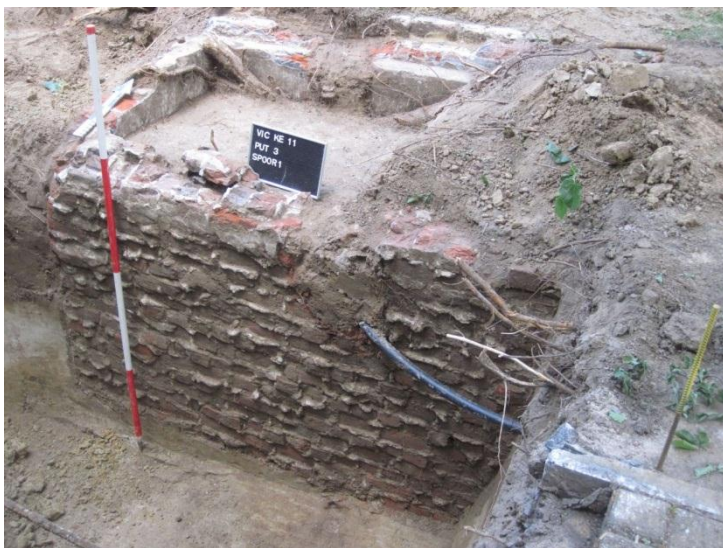
Fig.24.De vermoedelijke recente grafkelder s1

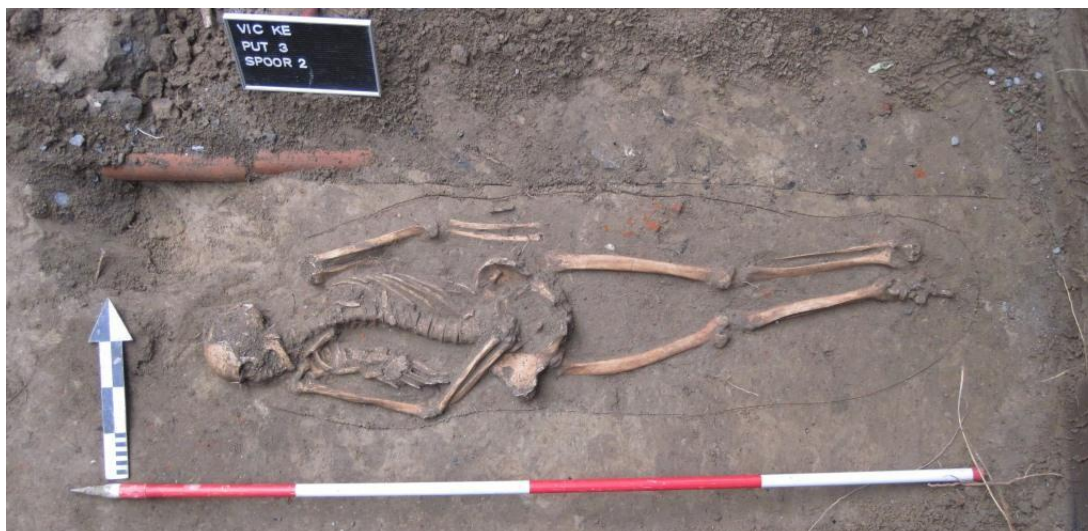
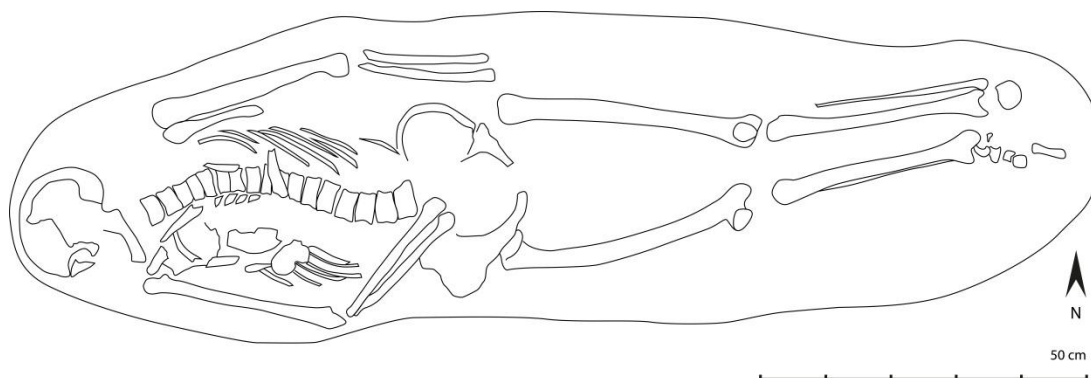
In de zuidelijke helft van de proefput werd een nog intact graf (s2) aangetroffen (Fig 25 en 26). Het skelet bevond zich in een oost-west georiënteerde licht antropomorfe kuil. Dit wil zeggen dat de kuil de vorm van het lichaam min of meer volgt. Het skelet lag in gestrekte houding met de voeten in het oosten en het hoofd naar het zuiden gericht. De rechterhand lag op het bekken, terwijl de linkerarm gestrekt langs het lichaam lag. Van oost naar west lagen de voeten op 18,69 meter TAW, het bekken op 18,61 meter TAW, de halswervels op 18,63 meter TAW en de schedel op 18,68 meter TAW. Het feit dat er zich nog een intact graf bevond op het kerkhof van de oude kerk impliceert dat het kerkhof destijds niet volledig of niet echt grondig geruimd is. Dit weerspiegelt zich ook in de profielen van de put. Uit het stratigrafisch onderzoek blijkt duidelijk dat de ruiming van het kerkhof zich wellicht beperkte tot de bovenste 70-80 cm; hierin bevonden zich nog verspreide botfragmenten. Tussen ca. 18,73 en 18,40 meter TAW zou zich dan nog een pakket bevinden dat niet geruimd is en waarin zich dus in alle waarschijnlijkheid nog meer intacte graven bevinden.

Fig.25. Overzichtsfoto van het intacte graf in proefput 3

Fig.26. Detailtekening van het graf s2

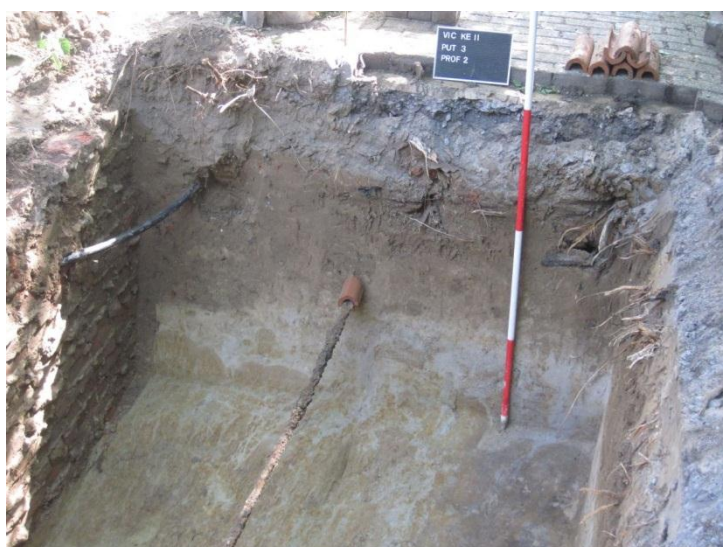
Onder dit pakket, ongeveer 1 meter onder het maaiveld, werd de moederbodem aangetroffen. Die bestond hier uit een pakket uitgeloozd wit zand met eronder roestkleurige klei, waarop een neerslaghorizont zichtbaar was van de uitloging.

Fig.27. De profielopbouw in profiel 2 (proefput 3)

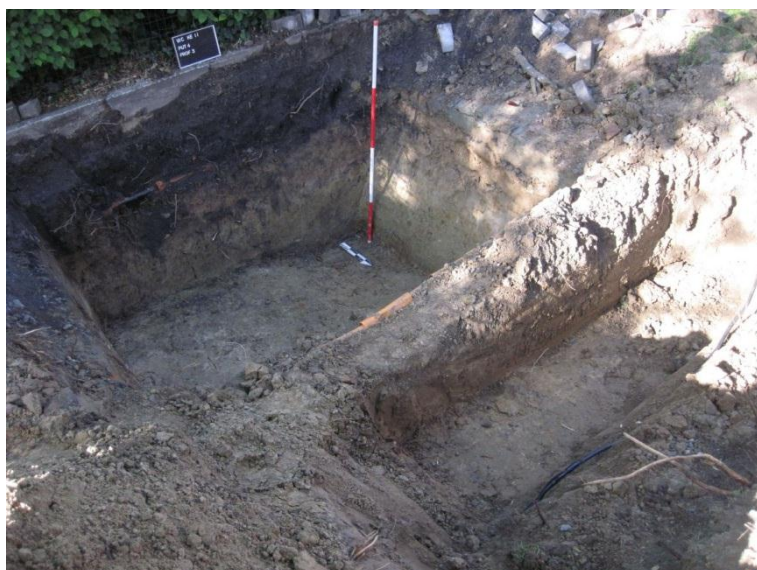
Fig.29. Overzicht op proefput 4

In proefput 4 werden drie leidingen aangetroffen. Langs de noordelijke rand van de put lag op 18,94 meter TAW, ca. 0,67 meter onder het maaiveld, een kabel van de openbare verlichting, centraal lag op 19,06 meter TAW, ca. 0,55 meter onder het maaiveld, een telefoonleiding en tegen de zuidelijke rand van de put lag op 18,88 meter TAW, ca. 0,73 meter onder het maaiveld, een elektriciteitsleiding.⁷⁷

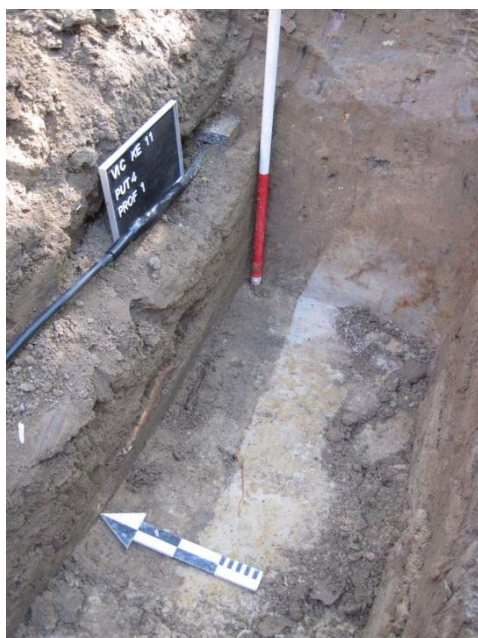
In de meest noordoostelijke hoek van proefput 4 werden nog enkele botresten aangetroffen, waarvan er enkele nog in anatomisch verband lagen, namelijk de aansluiting van het bekken met het rechterdijbeen. Vermoedelijk gaat het hier eveneens om een ongeruimd graf (Fig.30), maar binnen de optiek dat deze uiterste hoek wellicht niet verstoord zal worden door de werkzaamheden, werd ervoor gekozen om het graf *in situ* te bewaren. Het ongeruimde pakket zou zich hier dan bevinden tussen ca. 19,12 en 18,64 meter TAW. Als het hier om hetzelfde pakket gaat als in proefput 3, ligt het ca. 0,25 meter hoger in proefput 4 en zou het kerkhof hier minder diep geruimd zijn. Dit kan natuurlijk ook gaan om een heel lokaal fenomeen.

Fig.30. De insnijding van het graf in de noordoosthoek van proefput 4

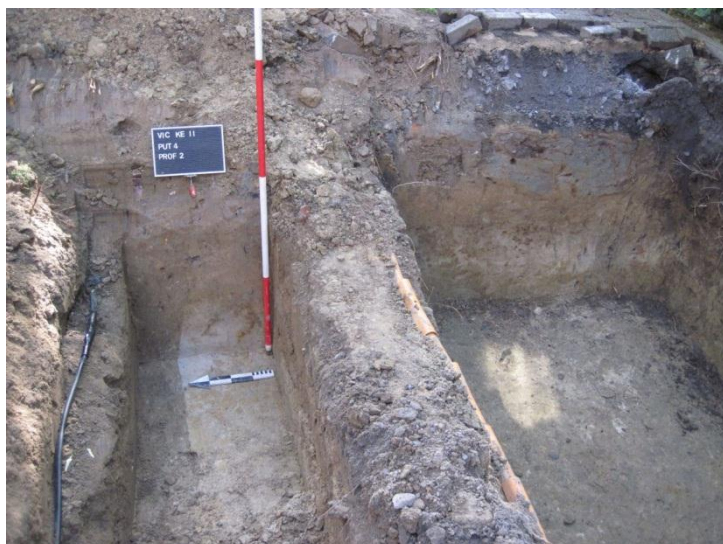
Onder dit pakket, ongeveer 0,93 meter onder het maaiveld, werd opnieuw dezelfde moederbodem aangetroffen van uitgelopen zand op een kleisubstraat.

Fig.31. De profielopbouw in profiel 2 (proefput 4)
